Lagi Penerbangan Super Air Jet Bermasalah, Dirud Minta Maaf

Apr 2, 2023 - 10:49

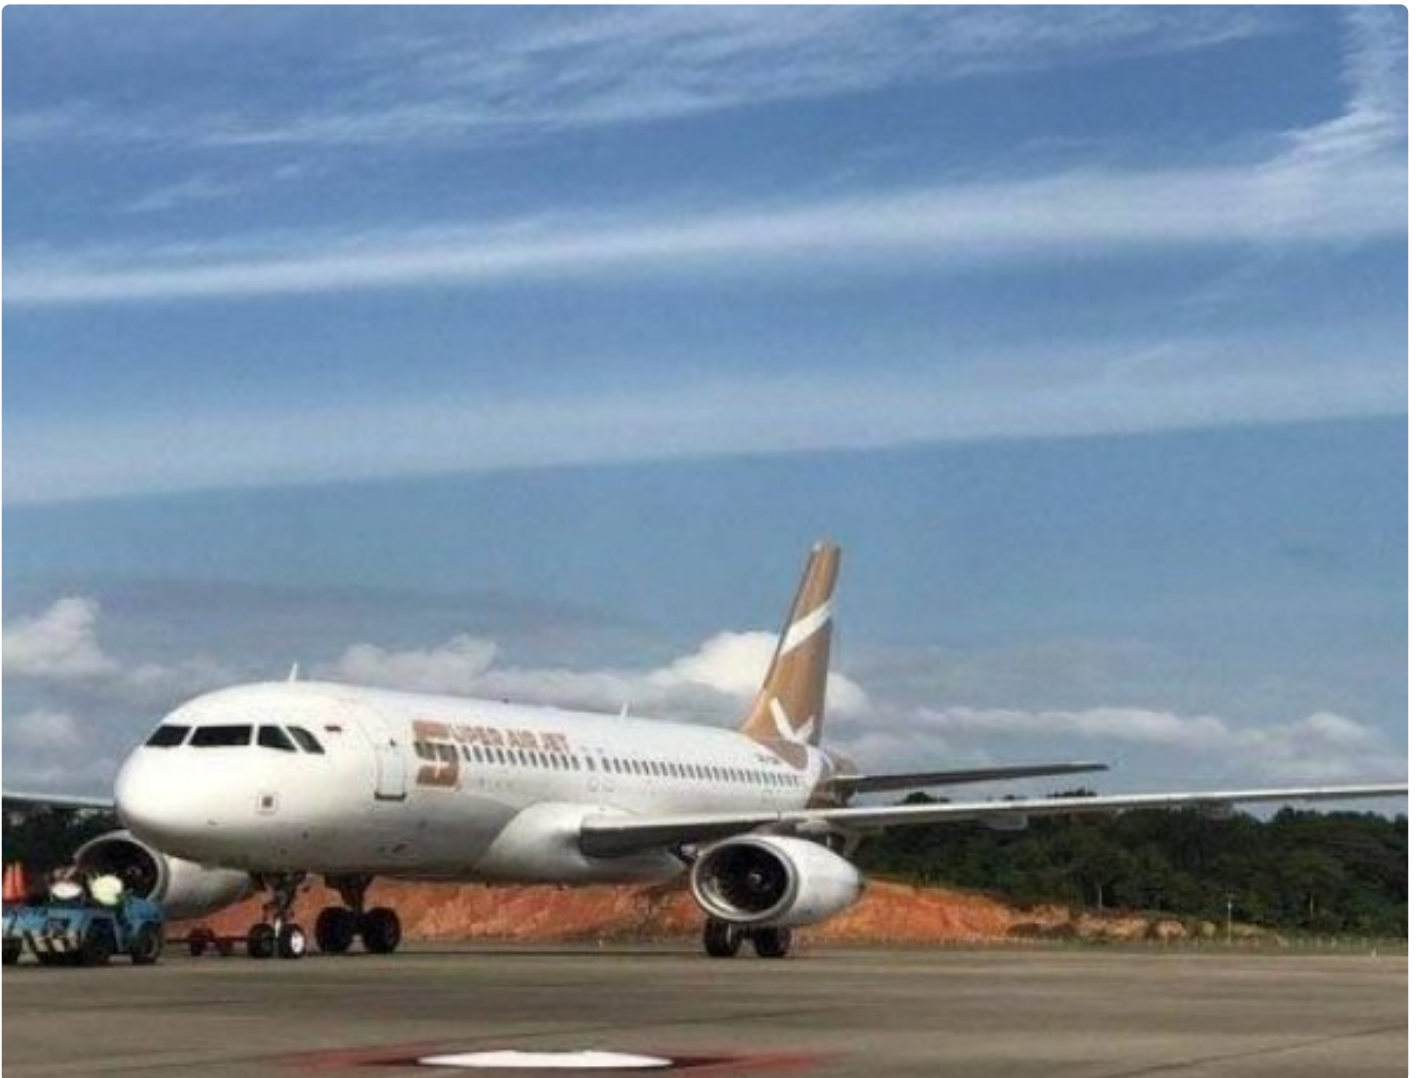
Hasil Pengecekan awal di lapangan, roda pesawat bagian kanan (nomor 4) indikasi mengalami tekanan angin yang tidak tepat, yang berdampak (menyebabkan) pecah ban.

Dari hasil data dan pengecekan awal di lapangan, roda pesawat bagian kanan (nomor 4) indikasi mengalami tekanan angin yang tidak tepat, yang berdampak (menyebabkan) pecah ban secara tiba-tiba (tyre burst) sehingga terganggu keseimbangan pada pesawat. Pada kondisi tersebut salah satu roda bagian kanan pesawat sebelah kanan keluar sedikit dari permukaan beton taxiway. Dari hasil pemeriksaan awal, teridentifikasi bahwa roda paling kanan (nomor 4) telah bergerak di luar permukaan yang seharusnya sehingga mengakibatkan gangguan pada roda dimaksud.

Saat ini, pihak maskapai penerbangan dan otoritas penerbangan tengah melakukan investigasi lebih lanjut untuk mengetahui penyebab pasti dari insiden ini.
